長寿命化を目指したトラックヤードにおけるアスファルト舗装の施工例

大成ロテック(株) 生産技術本部 技術研究所 ○紺野 路登
北関東支社 技術室 高橋 光彦
生産技術本部 技術研究所 大友 信之

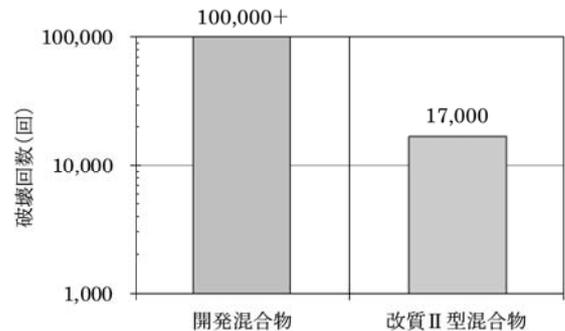
図-1 曲げ疲労試験結果

曲げ疲労試験(両端固定 2 点载荷方式で、温度 5℃、ひずみ 400 μ m、周波数 5Hz) による破壊回数を図-1 に示す。図より、開発混合物の破壊回数は 100 万回以上であり、改質 II 型混合物と比べて 60 倍程度以上大きく、開発混合物は改質 II 型混合物に比べ、疲労ひび割れやリフレクションクラック、わだち割れの発生を抑制する効果が高い。

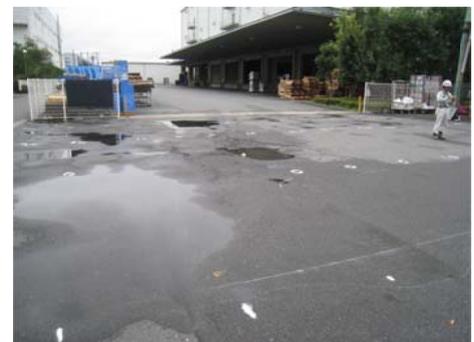
写真-1 施工前状況 (①エリア)

工事概要を表-3 に示す。A 物流配送センターは建設資材の荷捌き場(写真-1)で、主に 4t と 8t トラックが往来し、1t 級のフォークリフトが荷物の積み替えを行っている。

当該補修箇所は、写真-1 の①エリア (15 \times 15m²程度) の他、小規模な 2 箇所 (②エリア : 2 \times 50m²程度, ③エリア : 2 \times 2m²程度) を含めた合計 330m²程度であった。②エリアは倉庫裏の荷捌き場であり、切削後のひび割れ状況を写真-3 に示す。

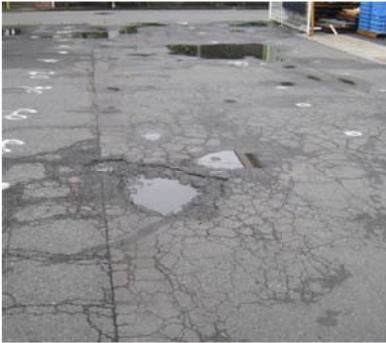
写真-2 ①エリアの損傷状況

既設舗装はアスファルト舗装となっており、亀甲状ひび割れや沈下による段差、路盤が露出しているポットホールなどの損傷が発生しており(写真-2)、荷物の積替え業務では損傷箇所を避けたり、速度を落とすなどで荷崩れや荷傷みを防止する等の支障をきたしていた。

当該箇所の補修方法は、開発混合物による 1 層切削オーバーレイ (t=50mm) を基本とし、ポットホールで路盤が露出していた

箇所は、2層切削 (t=100mm) し、路盤を整正・転圧した後に基層に再生粗粒度アスファルト混合物を舗装した。

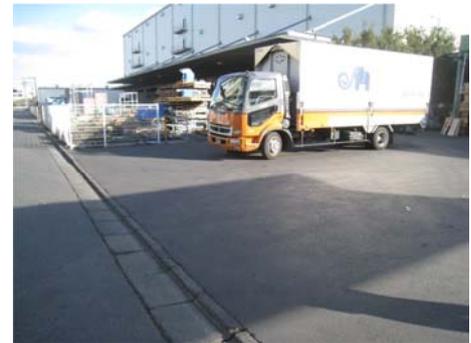
写真-4 供用6ヶ月状況 (①エリア)

施工後6ヶ月後 (平成30年2月) に供用性を確認 (写真-4) したが、ひび割れ等の損傷は皆無で良好な状況であった。また、発注者によると、フォークリフトの走行時にも振動もなく、荷崩れや荷傷みが解消できたと好評価である。

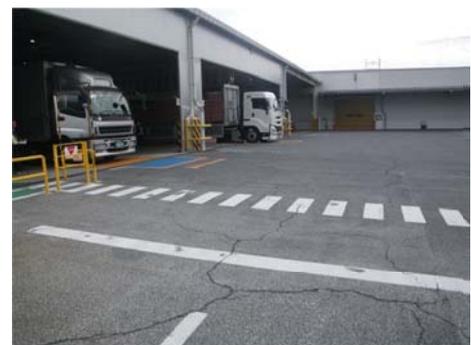
写真-5 施工前状況

工事概要を表-4に示す。B 物流配送センターは飲料品の荷捌き場で、主に20tトレーラなどの大型車が往来し、荷物の積替えを行っている。既設舗装は半たわみ性舗装で縦方向と横方向の線状ひび割れが多数発生しており、大ききの異なるひび割れた版の状態となっていた (写真-5)。また、一部には亀甲状のひび割れにまで損傷が進行している箇所も見られた。

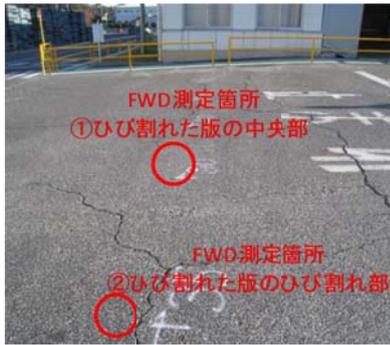
写真-6 FWD 測定箇所 (①②)

既設舗装の構造評価を行う目的で FWD 測定を実施した。FWD 測定は、既設舗装に発生している2m×2m程度のひび割れた版について、①健全と考える“ひび割れた版の中央部” (写真-6の①)、②雨水の浸入によって路盤下の損傷が疑われる“ひび割れた版のひび割れ部”の箇所 (写真-6の②)、③路盤下の損傷が考えられる“亀甲状のひび割れ箇所” (写真-7の③) で測定を行った。FWD 測定結果を表-5に示す。

表に示すように、“②ひび割れた版のひび割れ部”におけるD0およびD20たわみ量は“①ひび割れた版の中央部”に比べて大きいものの、D60およびD150は同等の値を示しており、損傷はアスファルト舗装のみと判断し、補修は開発混合物による1層切削オーバーレイ (t=50mm) とした。また、“③亀甲状のひび割れ箇所”は全体的にたわみ量が大きく、路盤以下の支持力の低下が見られたが、施工可能な時間が限られていたことから2層切削オーバーレイ (t=100mm) として、表層は開発混合物 (t=50mm)、基層は再生粗粒度アスファルト混合物 (t=50mm) を施工した。

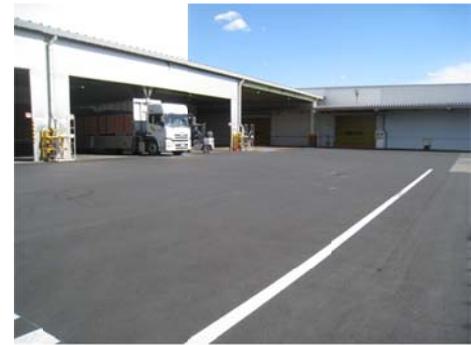
写真-8 供用3ヶ月状況

施工3ヶ月後(平成30年2月)に供用性を確認(写真-8)したが、ひび割れやわだち掘れ、また施工ジョイントの開きも無く、良好な状況であった。
