北陸自動車道 富山地区現場CBR調査を反映した補修方針の検討

中日本ハイウェイ・エンジニアリング名古屋(株)金沢支店 ○高瀬真二
 中日本高速道路株式会社 富山保全・サービスセンター 島 勝俊

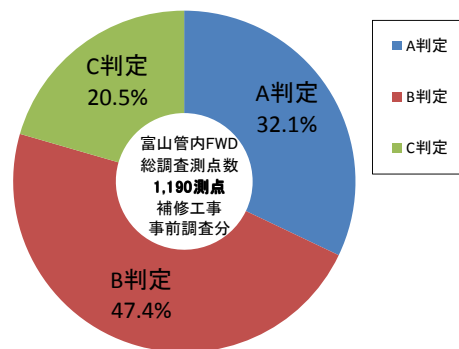
図-1 現況の富山管内の FWD 調査結果

富山管内では変状区分 A 判定（上層路盤まで補修：32.1%）、B 判定（基層まで補修：47.4%）となっている。A 判定は路盤層までの補修が必要と判定されているもので、富山管内においては「舗装体の構造的損傷の深層化」が進行していることが

示されている。また、B判定の基層までの補修要因の一つの要因として平成11～22年度施工の高機能舗装I型の補修時期に入っている現状においては、基層部まで水浸劣化が懸念される。

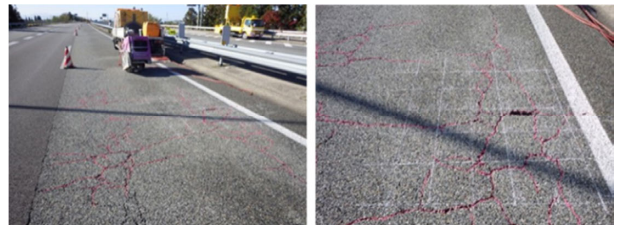
写真-1 調査箇所の舗装表面のひび割れ状況

- ① ひび割れは、線状および亀甲状で車両進行方向(縦断方向)に連続している。

- ② ひび割れは、主にわだち部（走行軌跡部）に発生している。
- ③ ひび割れは、舗装路面と上層路盤下面の概ね同じ位置で発生している。

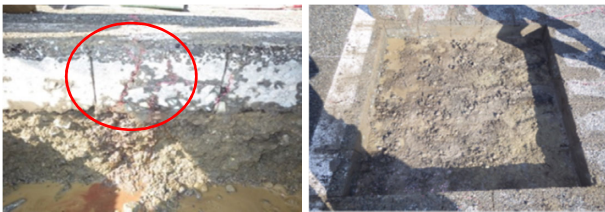
写真-3 アスコン層の開削断面と下層路盤上面のひび割れ状況

- ① 表層からのひび割れは、上層路盤下面まで貫通している。
- ② 着色水の浸透試験より、舗装路面のひび割れが上層路盤を貫通し、ひび割れから水が浸透し下層路盤に滞水している。
- ③ 現地状況から、ひび割れ幅は、走行軌跡部が非走行部より大きい。
- ④ 非走行部は上層路盤材と下層路盤材が付着していることが確認されるが、走行軌跡部のひび割れ部（青破線）は、上層路盤材と下層路盤材が付着していないことが確認される。

当該開削箇所の損傷の要因としては、高機能舗装 I 型の採用による基層の水浸劣化によりトップダウンクラックが生じ下層へ延伸し、雨水と交通荷重により、プライムコートの乳化及び路盤の曲げ疲労による界面のせん断力による剥離により、上層路盤層と下層路盤層の付着切れが生じ、上層路盤下面が緩み舗装の一体性が失われたのではないかと推察される。

そして FWD の評価判定に応じて、表層に耐摩耗性・耐ひび割れ性・すべり摩擦抵抗が高い高機能舗装 II 型、基層に水密性・曲げ耐性の向上から改質アスファルトの標準化、上層路盤にアスペース材よりも水密性が高く、曲げ耐力もよく、最大骨材粒径も大きく耐流動性も高く、NEXCO 総研においても推奨している大粒径アスファルト混合物を使用することにより、舗装体としての長寿命化を図る対策が必要である。

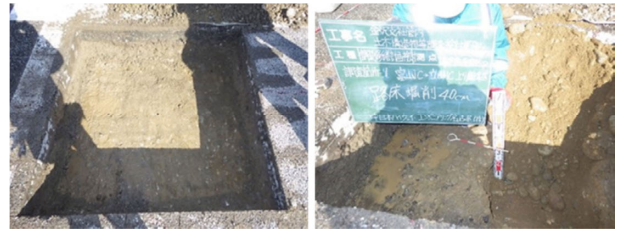
写真-5 上部路床上面の開削断面と上部路床材の掘削断面の状況

- ① 路床面に沈下や泥濘化は確認されない。
- ② 路床材は最大粒径 50mm 以上の材料が混在しバックホウ掘削状況からも健全で、支持力は大きいと判断できた。

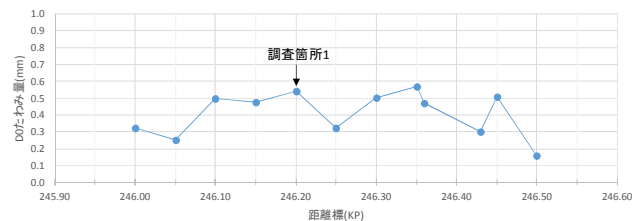
図-3 開削箇所1の D_0 たわみの状況

- ① D_0 のたわみ量は $540 \mu\text{m}$ であり、舗装体全層の構造的な強度が低下しているものと判定される (NEXCO は $400 \mu\text{m}$ 以上がしきい値)
- ② NEXCO でのアスファルト舗装の損傷判定結果においては A 判定 (上層路盤まで補修) と判定される状況である。
- ③ ($D_{90}-D_{150}$) に示されるたわみ量から、下層路盤以深の支持力は健全であると判定される。

今後は、本開削調査の現場状況・現場調査結果と FWD 判定結果（A 判定）が合致していたことから、FWD による事前調査を行い、舗装体の構造的な健全度を評価し、変状区分の判定をする。
