北陸自動車（福井 I C～加賀 I C間）の横断ひび割れの現況と課題について

中日本高速道路(株) 金沢支社 福井保全・サービスセンター 北村 佳則
 ○伊藤 豊
 中日本ハイウェイ・エンジニアリング名古屋(株) 金沢支店 水野 卓哉

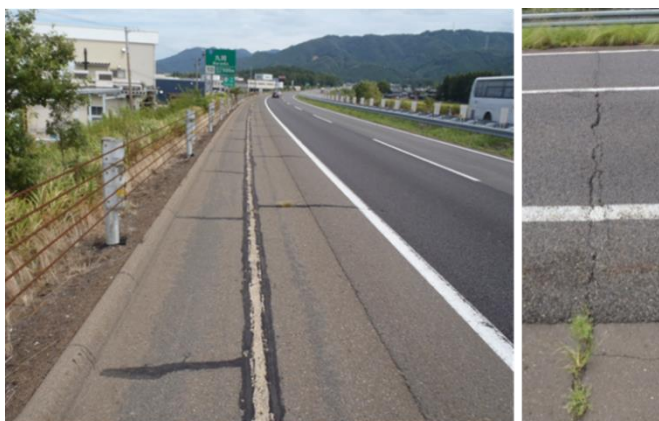
福井 IC～加賀 IC 間は、供用後 40 年以上経過している箇所であり、写真-1 に示すように路肩部から中央分離帯に舗装幅員全幅にわたり、縦断方向に一定間隔（約 10～20m 間隔）で横断ひび割れが発生している。

写真-1 横断ひび割れの発生状況

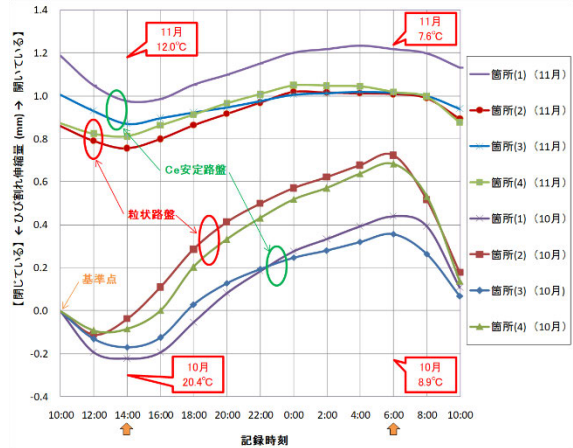
図-2 ひび割れ幅の日変動と季節変動

10月上旬と11月下旬にひび割れ幅の現地測定を行った。その時のひび割れ幅の日変動と季節変動を整理したものを図-2 に示す。これより、ひび割れ幅の日変動は、気温の変動に連動しており、日中14時ごろと日の出6時ごろを境に、ひび割れの伸縮の方向が変わっていることが確認される。10月および11月のひび割れ幅の日変動量はそれぞれ0.8mm、0.3mm程度であった。また、10月と11月のひび割れ幅の季節変動は1.0mm程度であり、気温の低下に伴いひび割れ幅が開いていることが確認される。

当該調査箇所での季節毎のひび割れ幅の変動の直接測定を行い、ひび割れ幅の季節変動(秋→冬)は1.0mm程度であった。

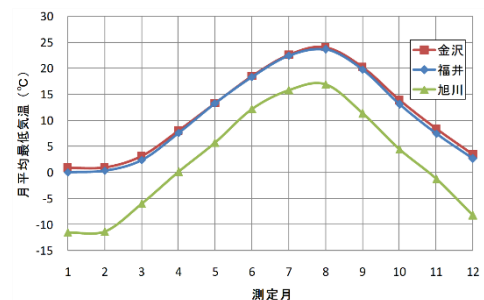
図-3 調査地点の平均最低気温の変動

横断ひび割れが発生している調査地点（福井地区）と近隣の金沢地区、並びに温度ひび割れが確認される北海道内陸部の旭川地区の、月平均の最低気温を整理したものを図-3に示す。これより、福井地区は冬季においても月平均最低気温は0℃程度であり、舗装体の凍結融解やアスファルトの脆性破壊を引き起こす温度領域ではないことが確認される。

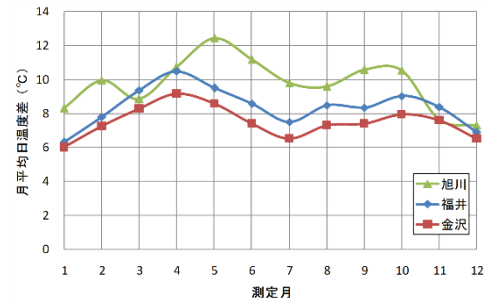
図-4 調査地点の平均日温度差の変動

一方、調査地点の月平均日温度差【(日最高気温-日最低気温)の月平均】を整理したものを図-4に示す。これより、福井・金沢、旭川地区の月平均日温度差の年間平均値(年間平均気温差)は、それぞれ8.4℃、7.5℃、9.7℃であった。参考文献1)によると、温度ひび割れが発生している地点の年間平均気温差は7.8~9.4℃の範囲とあり、これと比較した場合、福井・旭川両地区が該当し、福井地区は金沢地区より地理的に南側に位置しているものの、温度ひび割れが発生しやすい環境にあると推察される。

当該地区の年間平均気温差より、温度ひび割れが発生しやすい箇所であることから、温度変動によるひび割れと推察される。

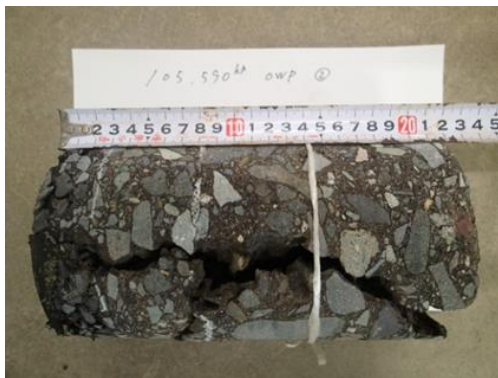
コア断面(ひび割れあり: 損傷箇所-1)

- ・ひび割れ部は表層から上層路盤下面まで到達(貫通)していた。
- ・ひび割れ部のコアの一部に、各層の層間剥離が確認された。
- ・アスファルト層と下層路盤層の付着は認められなかった。
- ・アスファルト層以深の路盤部においては、損傷箇所-1、損傷箇所-2とも、若干の土砂化が確認された。
- ・路盤以深のひび割れ到達深さは確認することが出来なかった。
- ・路床部は若干泥濘化しているが、乾燥状態に近いものであった。

今後の補修方法としては、温度変化に追従できる合材（表層：高機能Ⅱ型、基層：バインダーをストアス80/100、改質Asを使用した合材）を使用し補修を行っていく。

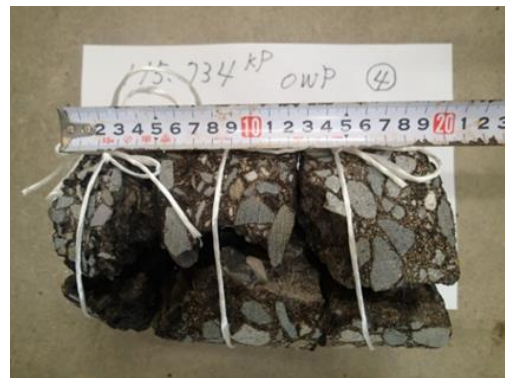
コア断面(ひび割れあり: 損傷箇所-2)

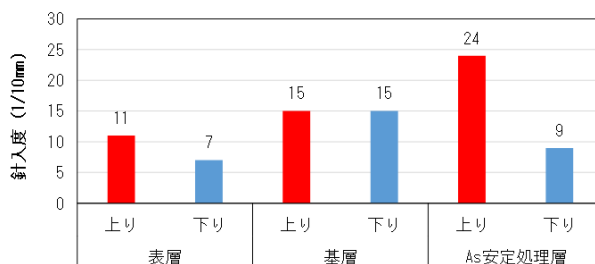
図-5 針入度測定結果

建設時の各層の使用アスファルトは、ストレートアスファルト60/80を使用していたものと推定され、現況の針入度はかなり低下している。

表層、基層は 損傷箇所-1、2とも、ほぼ同様な針入度を示しており、As安定処理層（上層路盤）は両工区にてばらついている。

針入度は舗装が深くなる毎に若干大きくなっており、表層部は紫外線や水分の影響により、針入度が小さくなったものと推察される。

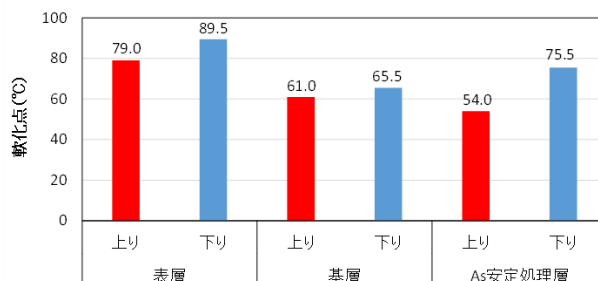
図-6 軟化点測定結果

表層の軟化点は79.0～89.5℃（平均 84.3℃）であり若干のばらつきは見られた。

基層・上層路盤の軟化点は54.0～75.5℃（平均 64.0℃）であり若干のばらつきが見られた。

設計要領ではアスファルトの規格として44.0～52.0℃としており、各層とも軟化点は上昇しており、アスファルトは相対的に硬くなっていることが示された。

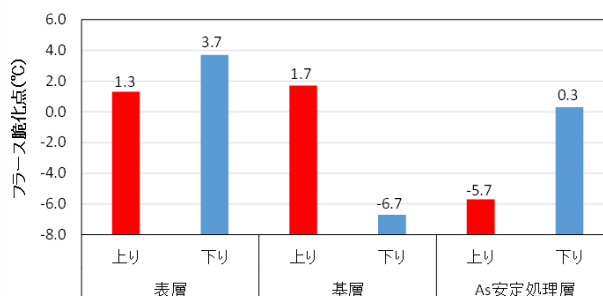
図-7 フラース脆化点測定結果

試験結果では表層の脆化点が高いたわみ追従性が低く（低下している）ひび割れしやすい状態であることが示される。これはアスファルトの劣化が起因しており、温度ひび割れの発生について関連性があるものと推察される。
