# スマートフォンを用いた路面性状の簡易計測をもとにした 舗装補修計画策定の取り組み

会津若松市 建設部道路維持課 ○高野康弘  
東亜道路工業株式会社 技術営業部 阿部長門  
バンプレコーダー株式会社 八木浩一

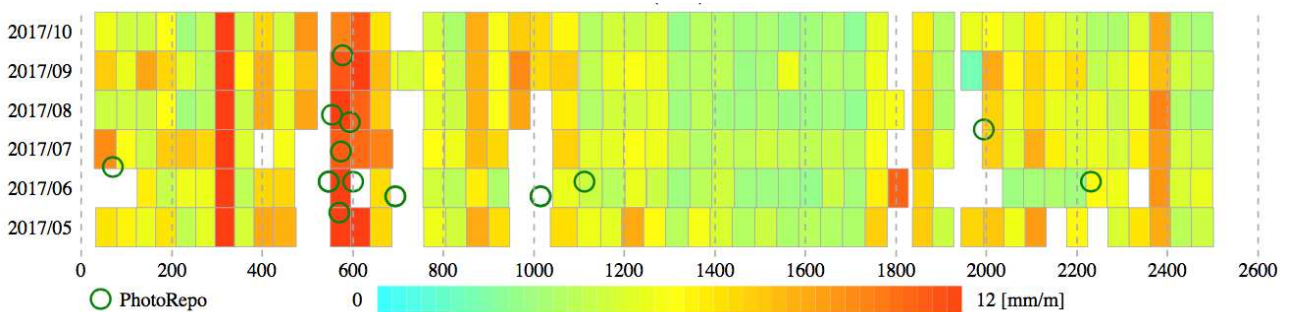
図-5 簡易計測結果 (IRIの月間中央値) と簡易補修箇所の関連性

簡易計測結果と補修箇所に関連性があるかを確認した。図-5に計測結果と補修箇所を重畳した図を示す。横軸は路線の起点からの距離、縦軸は年月である。月ごとのIRIの中央値を求め、IRI=0[mm/m]を水色、当該経路の平均値を黄色、平均値の2倍を赤色として色分け表示した。緑丸で補修箇所と時期を示している。これを見ると600m付近ではIRIが悪くかつ補修も多い。一定の相関があることが分かる。しかし300m付近ではIRIは悪いが補修記録はなく、IRIが悪ければ必ず補修が多くなるわけではないことは明らかである。

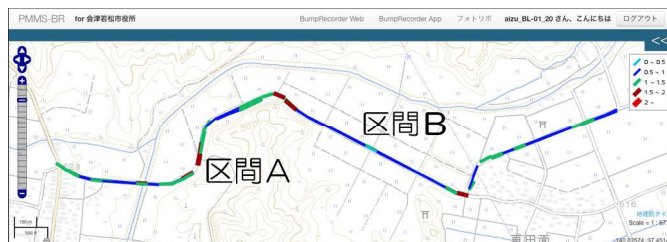
図-8 会津若松市郊外の幹 I -25 の評価事例

郊外の幹線道路の評価得点を図-8に示す。本路線は西側の国道と東側の主要地方道を結ぶ市道で区間により損傷形態が異なる。評価得点が高くな値となった区間 A の路面状況を写真-2の左側に示す。ここは河川橋梁と山裾の地域で、段差やわだち割れが進展しひび割れ幅が広い。これに対し評価得点が小さめの値となった区間 B、写真-2の右側では、細かいひび割れが発生しており、紫外線などによるアスファルトの老化の影響が大きいが乗り心地は良好な区間である。評価得点がそれほど悪くない区間 B の補修は、写真-3に示す雨水浸透を抑制する常温型簡易補修材での検討を進めている。
