スマートフォンを用いた効率的な舗装の維持管理の取り組みについて

東亜道路工業(株) 東北技術センター ○松下 裕弥
東亜道路工業(株) 協和出張所 黒川 弘助
同 植松 優三

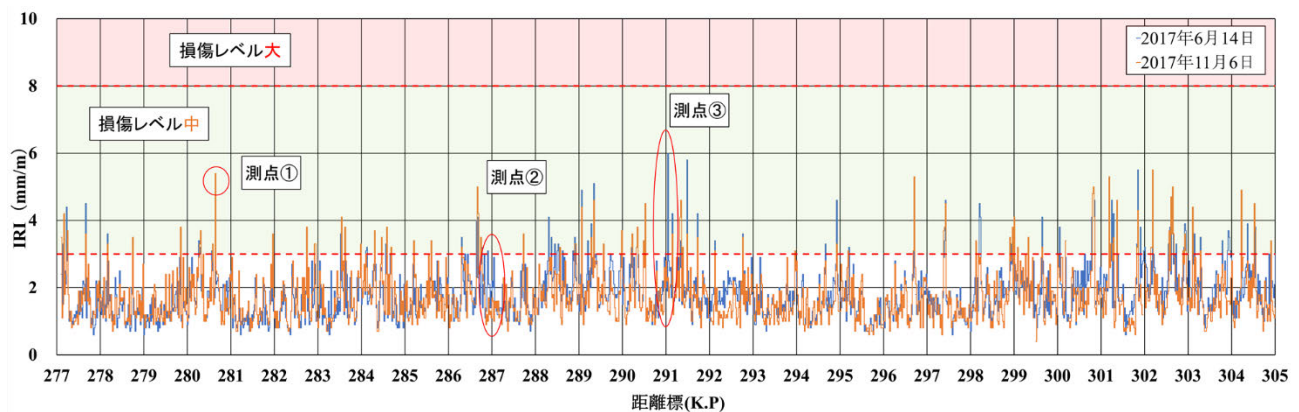
図-2 測定結果の一部(秋田国道 13 号線 下り走行車線)

図-2 に測定結果の一部を示す。結果は平成 29 年 6 月 14 日と 11 月 6 日に測定したデータを用いて、20m 間隔で IRI を算出したものを示してある。また、損傷の区分として、IRI が 3~8 までを損傷レベル中とし、IRI が 8 以上を損傷レベル大と示してある。今回測定を行った箇所では、IRI が 8 以上の箇所は見られなかった。そこで、便宜上 IRI が大きい箇所を異常箇所とし詳細な検証をすることとした。本報では、異常箇所の代表地点として測点①について示す。更に、前回の測定に比べて IRI が低くなった測点②、③についても併せて報告する。

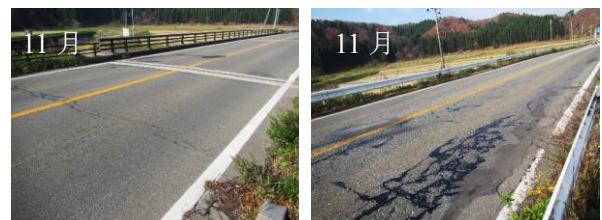
写真-2 測点①の現場状況 (280.60K.P)

写真-2~4 に測点①~③の現場状況の写真を示す。まず、測点①では 280.60K.P に船岡橋があり、橋りょうジョイントの影響で IRI の数値が大きくなったと考えられる。しかしながら、現場で状況確認を行ったところ、橋りょうの前後でひび割れや、わだち掘れの発生を確認したことから、損傷進行の留意箇所として注視していくこととした。

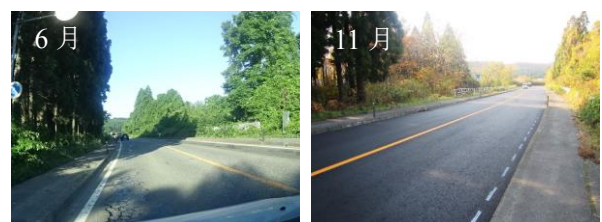
写真-3 測点②の現場状況 (286.76-287.03K.P)

次に、以前の測定より IRI の数値が小さくなった箇所である測点②および③では 10 月末に切削 OL を実施した箇所である。写真より、6 月の時点ではひび割れ注入の跡やわだち掘れが多く見られることから、IRI の値を大きくしていると考えられる。
