北陸地方の高速道路における舗装損傷の傾向と長寿命化における一検討

中日本ハイウェイ・エンジニアリング名古屋（株） 金沢支店 ○ 水野 卓哉
 中日本高速道路（株） 金沢支社 保全・サービス事業部 小酒井 涼介

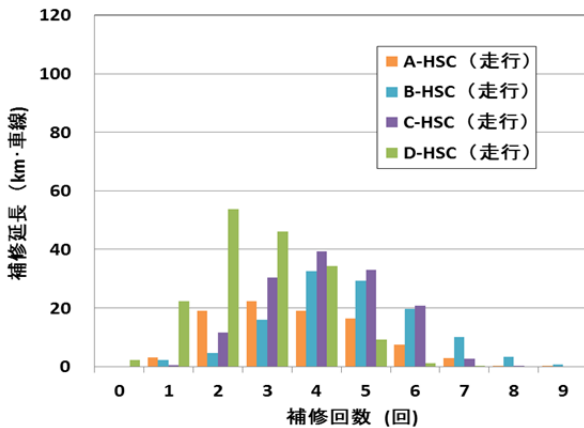
図-2 各HSCの補修回数と補修延長との関係 (走行車線)

- 表層の補修回数の最大は9回である。
- 走行車線の補修回数の多くは2~5回程度である。
- 追越車線の補修回数の多くは1~3回程度である。
- D-HSC (緑) の走行車線・追越車線の補修回数は、ともに他HSCと比較して補修回数が少ない傾向にある。
- 平均累積交通量と補修回数には、平均累積交通量が多いと補修回数が増える傾向にあり、車線分担率が高い走行車線の平均累積交通量 (走行台数) が多いことにより走行車線の補修回数が増えていると推察される。

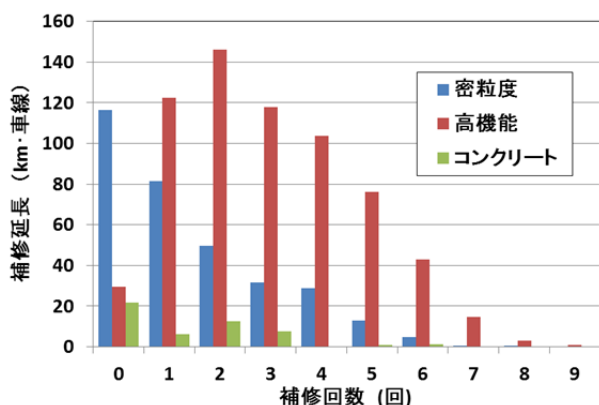
図-5 表層種別の補修回数と補修延長との関係

図-5 より、密粒度舗装（青）は補修回数が0～3回が多く、高機能舗装（赤）の補修回数は1～4回が多い。密粒度舗装は建設時の施工履歴がほとんどであり、その大半はD-HSCの追越車線である。密粒度舗装が高機能舗装に改築されるにしたがい現況における供用延長は短くなる趨勢にあが、一方、供用当初からの舗装が現在においても残存している箇所があることが確認される。また、高機能舗装は平成11年からNEXCOでの表層材料として標準化されたが、平成27年までの16年の間に、複数回（2回以上）の補修が行われていることが示されている。高機能舗装は排水性能が高いI型から、耐久性を向上させたII型に順次補修されているが、高機能舗装の補修回数の多さが顕著であることが示されている。

- 過去に密粒度舗装を高機能舗装I型に補修する場合に、基層の補修を表層の施工と同時に実施せず、雨水による基層の脆弱化による高機能舗装I型の早期損傷が見られた。
- 登坂部での大型車によるチェーンラベリングによる高機能舗装I型の骨材飛散が見られた。
- NEXCO 金沢支社管内の骨材事情の地域性により、剥離率が高い骨材を使用せざるを得ない状況の下で、早期の骨材飛散が見られた。
- 高機能舗装I型の採用当時の設計内容として、使用アスファルトは改質Asを、空隙率を20%とした混合物配合を採用しており骨材飛散が見られた。

- アスコン層の表層には NEXCO 設計要領に基づき、高粘度改質 As を使用した「高機能舗装 II 型混合物」を、基層には改質 As を使用した、水密性と耐流動性のバランスを考慮した「基層用アスファルト混合物」を適用する。
- アスコン層の上層路盤には NEXCO 設計要領に示すアスファルト安定処理材料と比較して、耐流動性・厚層施工に適した 大粒径アスファルト混合物 の採用を積極的に行う⁽³⁾。
(D-HSC においては上層路盤の標準補修材料として施工を進めている)
- 現況路床の推定 CBR において路床以下の構造的な支持力不足は小さいものと推察されるため、今後アスコン層の積極的な打換を実施する。アスコン層の補修層の決定は FWD による構造調査を実施し、構造的側面から補修断面の設計を行う。

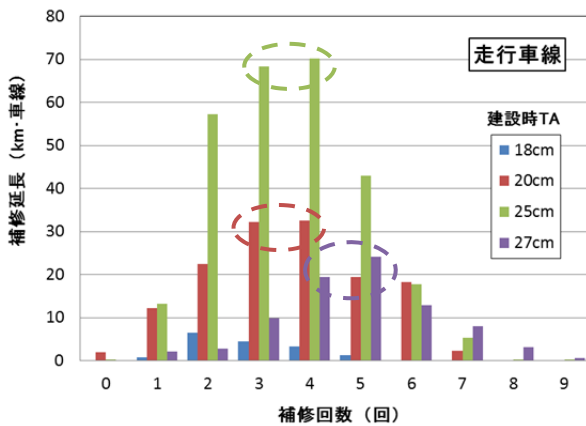
図-7 建設時 TA 毎の補修回数と補修延長の関係

図-7より、走行車線においては建設時TAが20（赤）、25（緑）、27（紫）cmとも補修回数に大きな差はみられない傾向となっている。同様に追越車線においても建設時TAと補修回数に大きな差はみられなかった。次に、図-8より車線毎の現況路床の推定CBRは、建設時の設計CBR（図中赤点線）と比較して、各HSCとも下回っている車線はなく、舗装体の劣化要因の一つとして路床の劣化損傷は小さいものと推察され、アスコン層の損傷要因が大きいものと推察される。
