積雪寒冷地域における簡易式路上表層再生工法「ヒートスティック」の 供用性評価と凍結抑制機能の付加

鹿島道路（株）技術研究所 ○好見 絵里
五伝木 一
岡部 俊幸

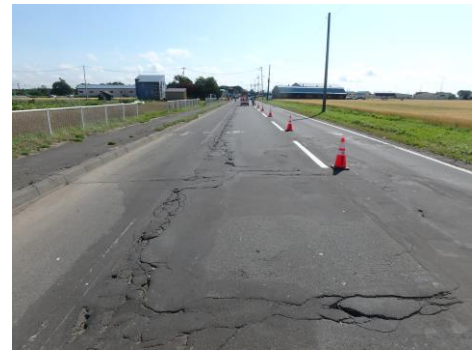
写真-2 施工前の路面状況

ヒートスティック施工前の路面性状を写真-2、表-2に示す。施工前の路面性状は、パッチングによる補修箇所のほか、ひび割れが点在しており、乗り心地が低下していた。また、わだち掘れ量に関しては、ヒートスティック工法の表層厚20mmを超えている箇所も含まれたため、事前に既設舗装の

わだち部の凸部除去を目的として平均 20mm で切削した。

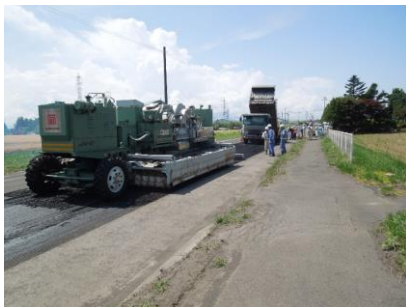
写真-3 施工状況

施工は、前述したように、予め切削した路面を対象として、ヒータ車で加熱した後に 20mm 掻きほぐし、新規アスファルト混合物を 20mm オーバーレイした。施工状況を写真-3 に示す。特殊機械はヒータ車のみであり、その他は一般的な施工機械である。
