# データ共有型転圧管理システムの導入報告

大成ロテック(株)生産技術本部機械部 機械技術センター ○三沢 俊平  
(株)アカサカテック 山田 一幸  
(株)トプコンソキアポジショニングジャパン 村上 裕昭

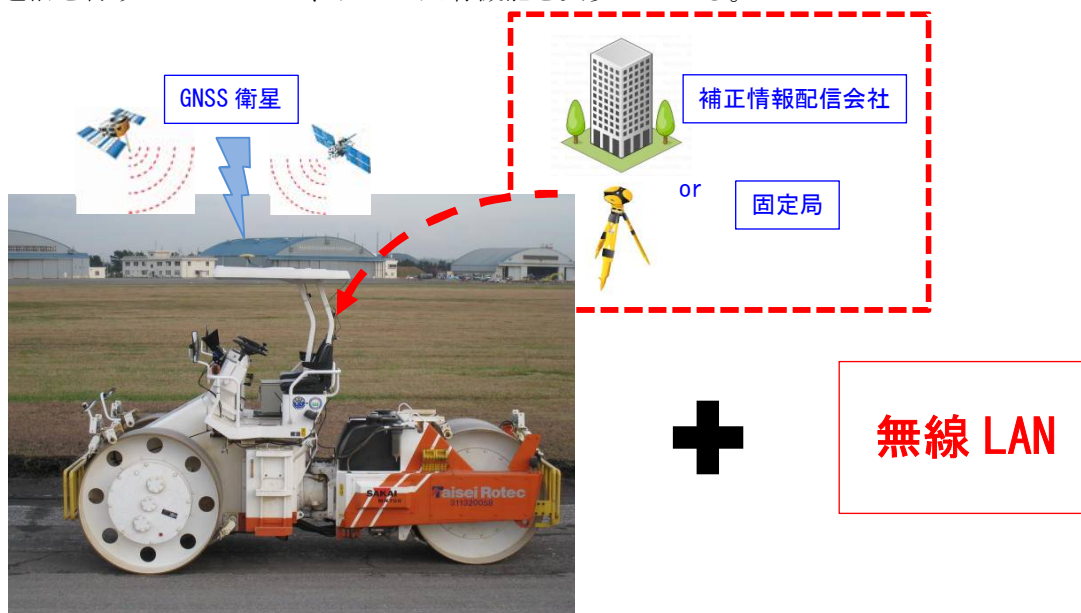
図-1 データ共有型転圧管理システム概略図

図-1 にデータ共有型転圧管理システムの概略を示す。基本となる転圧管理システムは、GNSS 衛星から受信する位置情報と固定局や位置情報提供サービス事業者から受信した補正情報を用いてローラの正確な位置情報を算出する。

当該システムでは、データ共有機能を付与するために、新たに無線 LAN 機器を追加し、他のローラとの通信を行うことによって、データ共有機能を実現している。

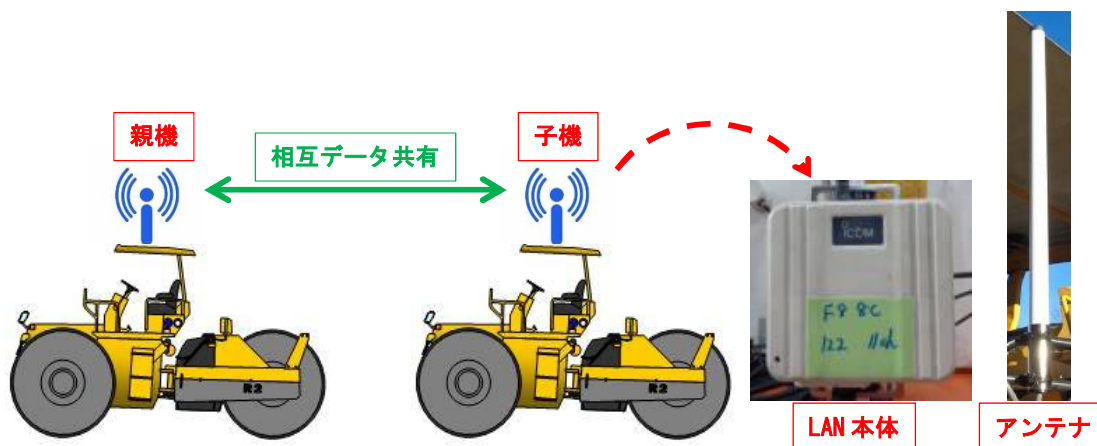
図-2 データ共有型転圧管理システム概要

各転圧ローラに無線 LAN を搭載し、1 台の転圧管理システムを親機として設定し、親機以外のローラを子機として設定することで最大 8 台まで通信することが可能である。従来のシステムとは異なり、相互の転圧状況を、リアルタイムで確認できることから、転圧箇所が明確に区別され、転圧回数不足などによるミスロスの防止に寄与することができる。システムの概要を図-2 に示す。

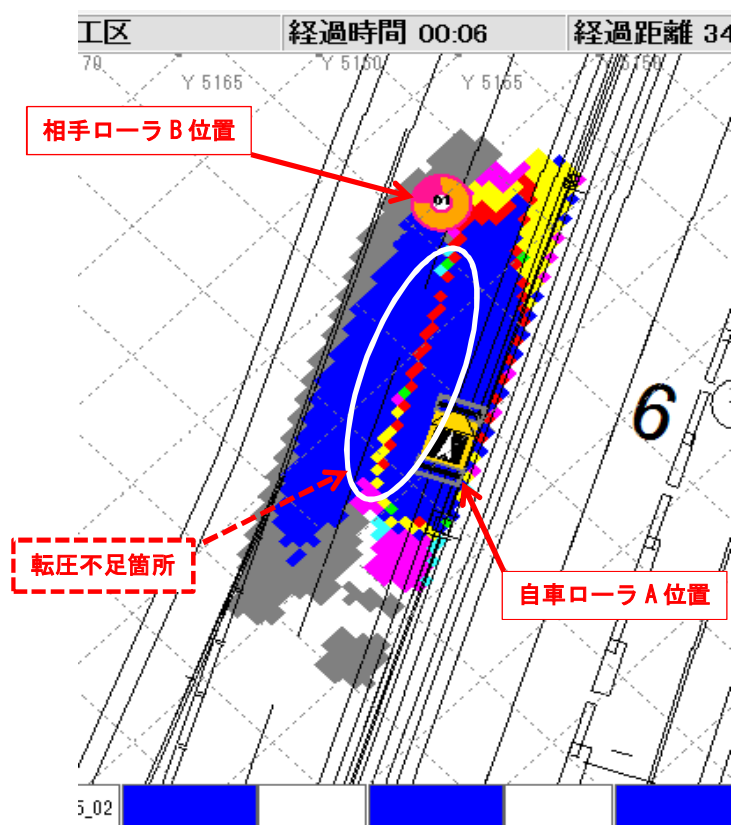
図-3 転圧データの画面表示 (例)

データの画面表示を図-3 に示す。画面上では、自車ローラ A をローラのイラストで表示し、相手ローラ B を円形のシンボルで表示する。自車ローラの転圧回数は、回数で色分けし、相手ローラの転圧箇所は、既定回数転圧している箇所以外を灰色表示することで、自車ローラと相手ローラの転圧範囲を明確に判別することができる。

転圧完了箇所は自車の転圧完了色と同様の色に設定することが可能で、転圧完了箇所を一目で判別することができる。

また、相手ローラは転圧完了しているが、自車ローラが転圧完了回数に達していない箇所へ進入した場合においても、転圧完了を最優先とする設定であるため、過転圧を防止することが可能である。

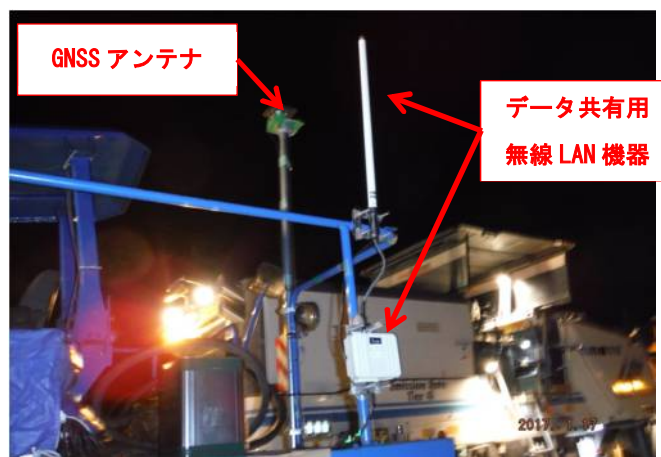
写真-1 機材取付状況 1

データ共有型転圧管理システムを、マカダムローラ 2 台及びタイヤローラ 2 台にそれぞれ取付け施工を行った。また、データ共有に関しては、同一機種ごとにグループ別けを行い、1 次転圧及び 2 次転圧が混同しない設定とした。
