粗面型ゴム粒子入り凍結抑制舗装の性状と凍結抑制効果 —国道 8 号富山県魚津市での施工事例より—

北陸地方整備局 富山河川国道事務所 ○沓掛 有佑
(国研) 土木研究所 寺田 剛
大林道路(株) 技術研究所 東本 崇

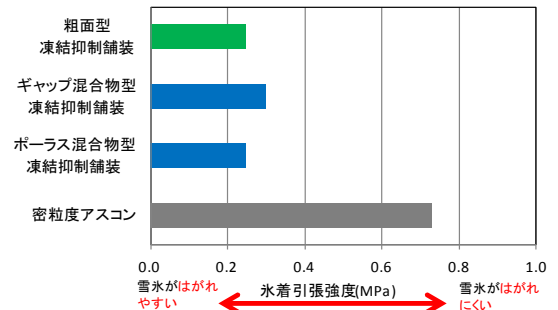
図-2 氷着引張強度試験結果

氷着引張強度試験結果の一例を図-2 に、氷板ホイールトラッキング試験結果の一例を図-3 に示す。併せて大林道路保有の他物理系凍結抑制舗装（ギャップ混合物型凍結抑制舗装、ポーラス混合物型凍結抑制舗装）と比較用通常混合物（密粒度アスコン、粗面型 SMA）の結果も示す。図-2 より、粗面型凍結抑制舗装は、密粒度アスコンと比較して氷着引張強度が小さく、雪氷をはがれやすいことが確認できる。図-3 より、粗面型 SMA の氷板・ひび割れはくり率は 10%程度であるのに対し、粗面型凍結抑制舗装は 85%程度であり、雪氷を破碎しやすいことが確認できる。

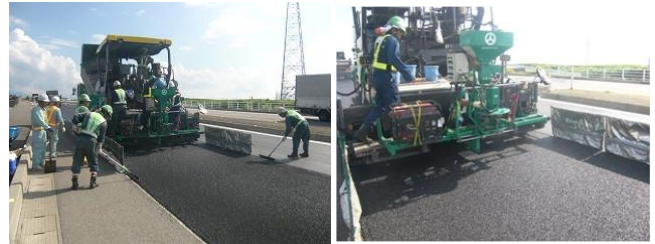
写真-2 敷きならし 写真-3 表面ゴム散布

を表-2 に、施工状況を写真-2~5 に示す。表面散布接着用ゴム粒子は、アスファルトフィニッシャ

にて混合物の敷きならし後、フィニッシャ後部に取り付けたチップスプレッダにて散布した。締固めは、初期転圧にタンデムローラ (4t 級)、二次転圧に水平振動ローラ (8t 級)、仕上げ転圧にタイヤローラ (8~12t 級) を使用した。施工完了後の舗装表面の仕上がりを写真-6 に、舗装全景を写真-7 に示す。

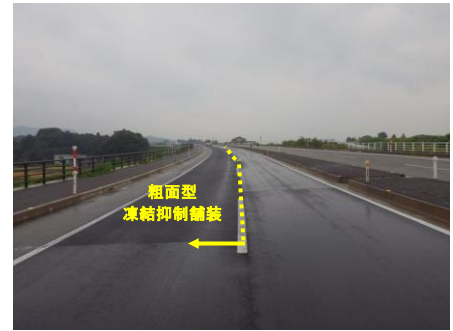
写真-8 降雨時の路面状況

降雨時の路面状況を写真-8 に示す。隣接する第二走行車線は路面に水膜が発生しているのに対し、第一走行車線の粗面型凍結抑制舗装は、舗装表面のきめ深さにより、水膜発生を防止していることが確認できる。

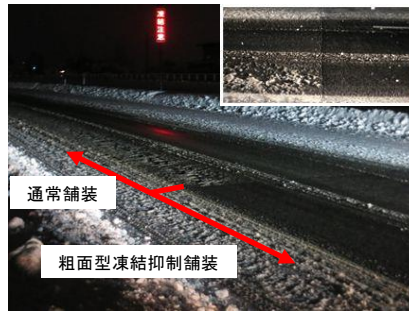
供用後 1 冬目、2 冬目および 4 冬目の冬期路面状況を写真-9~11 に示す。写真より、1 冬目、2 冬目および 4 冬目とも隣接の通常舗装区間は雪氷が洗濯板状に形成し根付いた状況であったが、粗面型凍結抑制舗装区間は黒路面が露出しており凍結抑制効果が確認できる。このことから、粗面型凍結抑制舗装は、施工直後だけでなく 4 冬目（供用後 3 年）においても凍結抑制性能を持続していることが確認された。
