# スマートフォンを用いた路面性状の簡易計測をもとにした 舗装補修計画策定の取り組み

会津若松市 建設部道路維持課 ○高野康弘  
東亜道路工業株式会社 技術営業部 阿部長門  
バンプレコーダー株式会社 八木浩一

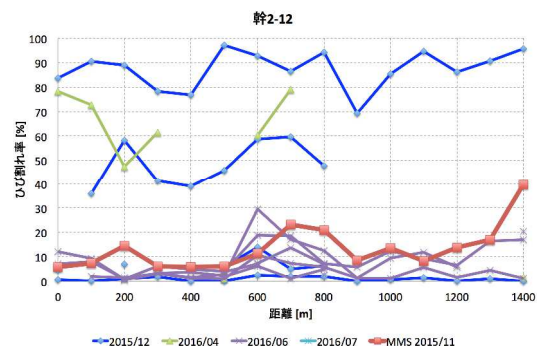
図-2 MMS と簡易計測の比較（ひび割れ率）

図-2のひび割れ率は、簡易計測結果がまれに大きくはずれるケースが見られた。簡易計測はタイヤ接地面から生じる加速度をもとに計測している。タイヤ軌跡はMMSの平坦性 $\sigma$ 計測の測線に近いので平坦性 $\sigma$ は値が安定していると思われる。一方、ひび割れ率は、MMSは路面全体に対するひび割れた面積の割合で表すが、簡易計測はタイヤの軌跡長さに対するひび割れた区間長さの割合で計算され、路肩部や道路中央部のひび割れが反映されない。また、ひび割れ上を通ると高い値となるが、ひび割れを外れて通ると小さい値となりばらつきが大きい。反映しているものが異なるため簡易計測では「測線ひび割れ率」としており、MMSと異なる特性を持つことを理解しておく必要がある。

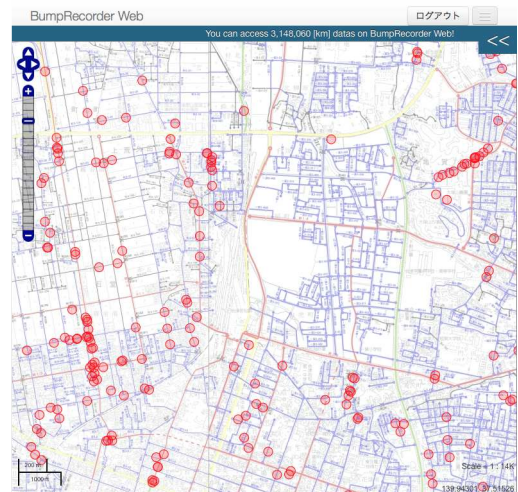
図-4 簡易補修箇所の分布

#### 3.1 簡易補修箇所のデータ化方法

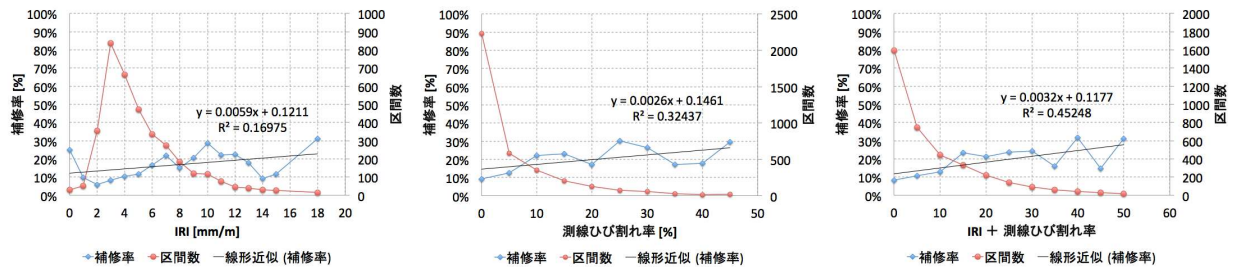
図-6 計測指標と補修割合の関係（左：IRI、中：測線ひび割れ率、右：IRI+測線ひび割れ率）

市内の重要な 22 路線（上下線合計 85km）を対象に、計測指標と簡易補修の関係調べた。区間長 20m 強の IRI、測線ひび割れ率を求め、同じ計測値ごとに総区間数と補修区間数を集計し補修割合を求めた。その結果を図-6 に示す。横軸は計測値、縦軸は補修割合である。左は IRI と補修割合の関係を示す。右肩上がりの傾向が見られ寄与率  $R^2=0.17$ 、中は測線ひび割れ率との関係を示し  $R^2=0.32$ 、右は IRI と測線ひび割れ率の合計値との関係を示し  $R^2=0.45$  であった。IRI+測線ひび割れ率の相関が最も高くなったのは、IRI と測線ひび割れ率の双方が悪い場合に補修割合が上がることを示唆していると考えられ、これを評価指標に用いるのが合理的と思われる。

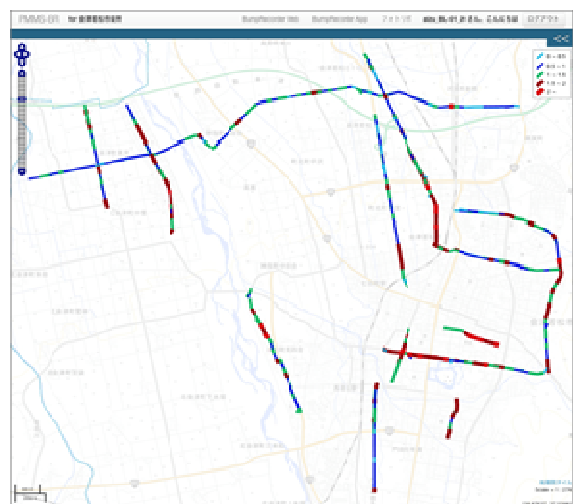
図-7 検討路線の評価得点分布

先の重要な 22 路線を対象に、検討内容に基づき評価得点を算出し、地図上に色分け表示したものを図-7に示す。表-3に区間長 20m 強ごとに求めた評価得点の分布割合を示す。健全な側からの割合では 1 点未満 54%、1.5 点未満 82%、2 点未満 98%、損傷の大きい側からでは 2 点以上 2%、1.5 点以上 18%、1 点以上 46%であった。区間の評価得点から路線ごとの平均を求めた結果（路線評価得点）を表-4に示す。評価得点が高い順に幹 I -6、若 3-206、幹 II -11 と続き、幹 II -43 がもっとも小さい値となった。
