北陸地方の高速道路における舗装損傷の傾向と長寿命化における一検討

中日本ハイウェイ・エンジニアリング名古屋（株） 金沢支店 ○ 水野 卓哉
 中日本高速道路（株） 金沢支社 保全・サービス事業部 小酒井 涼介

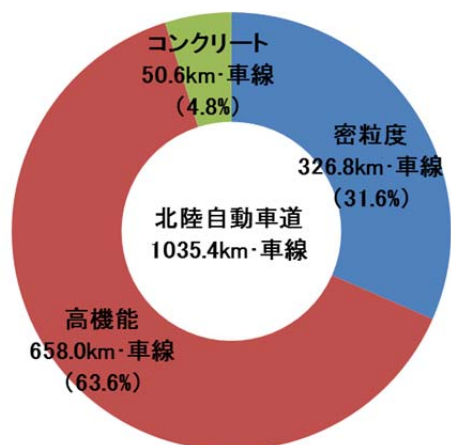
図-4 北陸自動車道の各表層種別の舗装延長割合

北陸自動車道においては、主に建設時の密粒度舗装と、平成11年から本格的に施工が始まった高機能舗装 (内平成24年より高機能舗装II型を表層標準材料とした) と、トンネル内舗装であるコンクリート舗装の3つの舗装種別に大別される。NEXCO 金沢支社管内の北陸自動車道の高機能舗装化率は図-4より63.6% (平成29年度現在) となっている。

図-5 より、密粒度舗装（青）は補修回数が0～3回が多く、高機能舗装（赤）の補修回数は1～4回が多い。密粒度舗装は建設時の施工履歴がほとんどであり、その大半はD-HSCの追越車線である。密粒度舗装が高機能舗装に改築されるにしたがい現況における供用延長は短くなる趨勢にあが、一方、供用当初からの舗装が現在においても残存している箇所があることが確認される。また、高機能舗装は平成11年からNEXCOでの表層材料として標準化されたが、平成27年までの16年の間に、複数回（2回以上）の補修が行われていることが示されている。高機能舗装は排水性能が高いI型から、耐久性を向上させたII型に順次補修されているが、高機能舗装の補修回数の多さが顕著であることが示されている。

- 過去に密粒度舗装を高機能舗装I型に補修する場合に、基層の補修を表層の施工と同時に実施せず、雨水による基層の脆弱化による高機能舗装I型の早期損傷が見られた。
- 登坂部での大型車によるチェーンラベリングによる高機能舗装I型の骨材飛散が見られた。
- NEXCO 金沢支社管内の骨材事情の地域性により、剥離率が高い骨材を使用せざるを得ない状況の下で、早期の骨材飛散が見られた。
- 高機能舗装I型の採用当時の設計内容として、使用アスファルトは改質Asを、空隙率を20%とした混合物配合を採用しており骨材飛散が見られた。

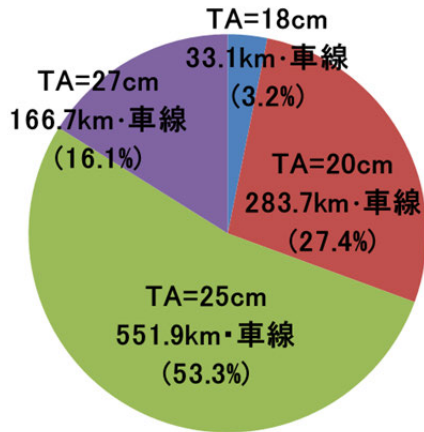
図-6 北陸自動車道における建設時 TA の延長割合

北陸自動車道における建設時TA毎の延長割合を図-6に、建設時TA毎の走行車線における補修回数と補修延長との関係を図-7に整理する。また、車線毎の現況の路床の推定CBRの調査結果を図-8に整理する。
