スマートフォンを用いた道路維持管理の高度化

世紀東急工業(株) 技術研究所 ○磯部 雅紀
世紀東急工業(株) 岡山営業所 永田 斉亮
中国地方整備局 岡山国道事務所 岡山維持出張所 板谷 行順

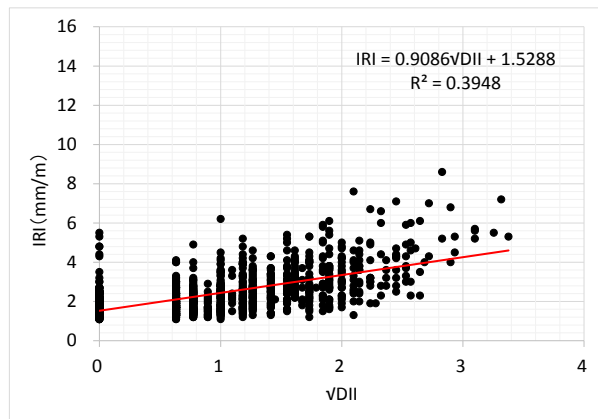
図-7 IRI と DII の関係²⁾

DII と IRI の比較検証は、IRI 測定車にスマートフォンを設置し、管理道路の上下線を3回同時に計測し、評価区間50m 毎の両者の値を算出して比較した。50m 毎の DII と IRI の関係図を図-7に示す。なお、DII は IRI の値より大きく振れることから $\sqrt{\text{DII}}$ により相関式を算出した。

√ DII と IRI の相関係数は 0.62 (R²=0.39) であり、ある程度の相関が見られた。よって DII を式(1)の換算式により IRI に変換し、IRI による補修の判断基準を設定して補修箇所を選定することとした。

$$IRI = 0.9086 \times \sqrt{DII} + 1.5288 \dots \text{式(1)}$$

なお、IRI 測定器による値と、DII を式(1)で換算した IRI をランク分け (3 未満、3 未満 8 以下、8 以上) した場合の一致率は 83% であり、換算した IRI による補修箇所の選定に問題ないとする。
