# 金沢東部環状道路における高機能舗装Ⅱ型の施工事例について

北陸地方整備局 金沢河川国道事務所 二川 哲

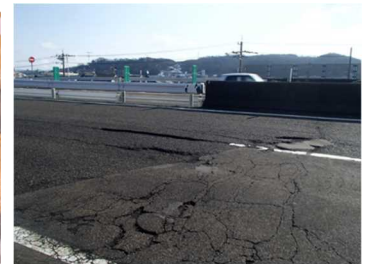
写真 2.1.2 路面損傷

北陸地方は豪雪地帯であり除雪作業や凍結融解の繰返しに起因するポットホール、骨材飛散、合材の剥離等の損傷が多発している。

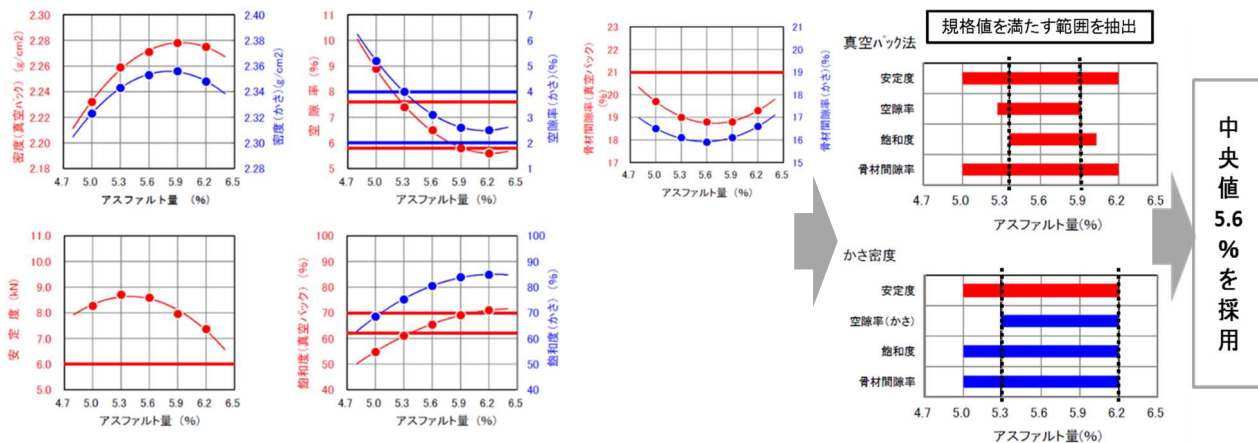
図4.1 配合設計時のマーシャル安定度試験結果

骨材配合率は基準で定められた粒度範囲の中央粒度とした。(表4.1)使用するアスファルトの種類は低温カンタブロ試験を満足するためポリマー改質II型より高粘度であるH型を選定した。アスファルト量はプラントの実績から5.6%を基準に0.3%ずつ変化させてマーシャル安定度試験を行い、空隙率・骨材間隙率・飽和度の全ての規格値を満足する共通範囲を求め、中央値である5.6%を最適アスファルト量とした。

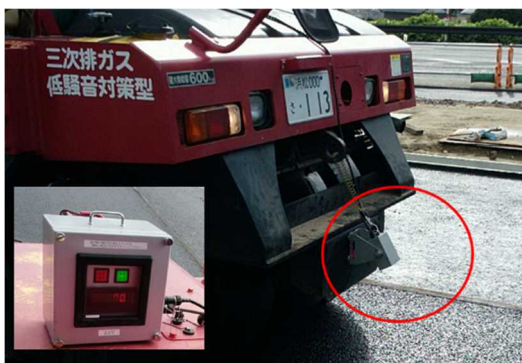
写真 5.1 赤外線温度計

高機能Ⅱ型は地整管内で通常使用されている密粒系アスファルトと比較して粘度が高く、温度低下による更なる粘度上昇がアスファルトの品質、施工効率を低下させることから、温度管理が重要である。東長江工区では初期転圧目標温度を  $145 \sim 170^{\circ}\text{C}$  (規格値  $110^{\circ}\text{C}$  以上) とし、施工中の温度管理を適切に行うため赤外線式の温度計を転圧機械後部に設置しオペレーターが常に混合物の温度を確認しながら施工を行った。(写真 5.1)

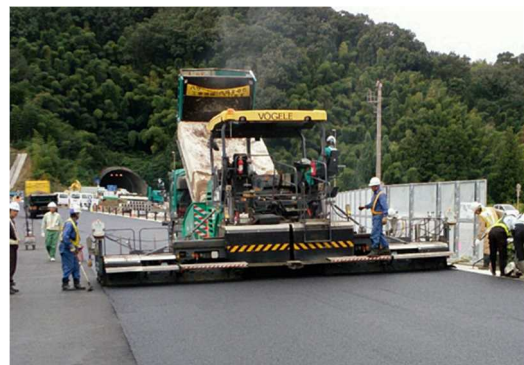
写真 5.2 表層の2車線同時施工

神谷内工区では弱点となる打継ぎ目を最小限に抑えるため幅員 8 m へ対応できるスクリードを組立て2車線同時施工とした。(写真 5.2) また加速車線と本線との打継ぎ目には通常は乳剤を塗布することで対応するが、より止水性を高めるため「L型止水テープ」を設置し雨水の侵入を防止することで耐久性の向上を図った。(写真 5.3)

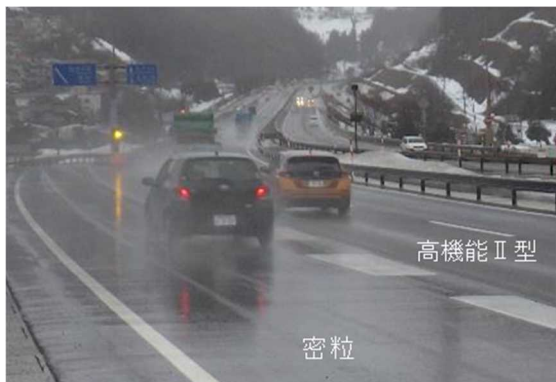
写真 6.1 水しぶきの状況

降雨直後の水しぶきは目視で密粒度と比較して少ないことが確認できた。(写真6.1) また夜間雨天時のライトの路面反射についても密粒度よりグレア(まぶしさ)が少なく視認性が良いことが確認できた。(写真6.2)
